O przyczynach i skutkach w geotechnice

Rzetelne badania geologiczne pozwalają uniknąć awarii i ponoszenia nieprzewidzianych kosztów w trakcie wykonywania inwestycji

Zagrożenie bezpieczeństwa stacji paliw we Wrocławiu

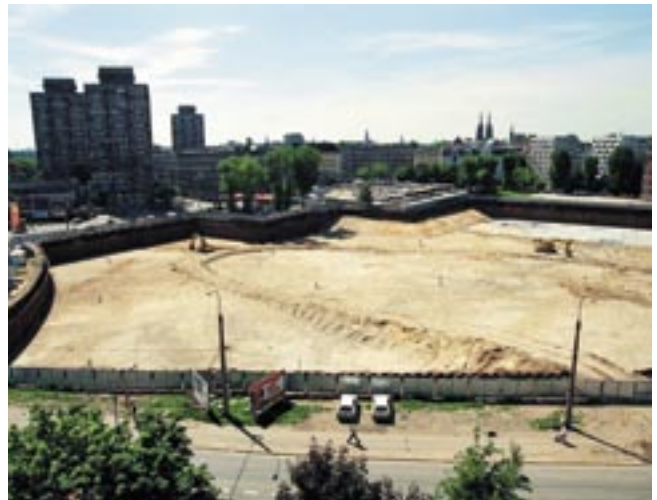
z przewagą gruntów piaszczystych z domieszką gruzu. Warto zaznaczyć, że w niektórych miejscach na linii zabezpieczenia w obrębie warstwy piasków występowały grunty spoiste w stanie miękkoplastycznym lokalnie z domieszką części organicznych. Oprócz tego na podłożu glin zwałowych napotkano tzw. bruk morenowy w postaci okruchów skał magmowych o średnicy od kilku do kilkunastu centymetrów. Grubość tej warstwy dochodziła lokalnie do 50-60 cm. Na przeważającej części obwodu zabezpieczenia autorzy projektu przewidzieli optymalną w tym wypadku metodę wibracyjnego pograżania grodzic z zastosowaniem wibratora nierezonansowego. Wyjątkiem był obszar sąsiadujący ze stacją paliw. Na odcinku o długości ok. 100 m, gdzie lokalnie odległość od budynku stacji do linii zabezpieczenia wynosiła 6,5-7,5 m, przewidziano statyczne wciskanie grodzic. Wykonawcą prac związanych z całością zabezpieczenia wykopu wraz z odwodnieniem była firma Aarsleff Sp. z o.o. Autor niniejszego artykułu miał znaczący udział w opracowaniu projektu zabezpieczenia. Widok placu budowy przedstawia fot. 1. W głębi wśród drzew widoczna jest omawiana stacja paliw.

Fot. 1. Widok placu budowy

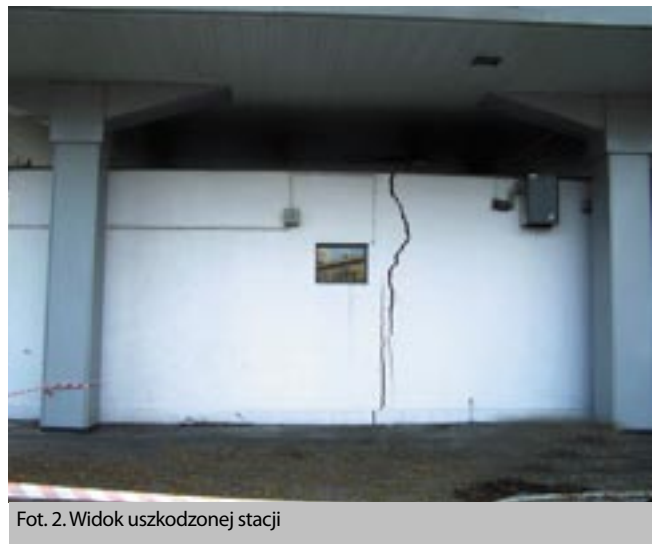
Fot. 2. Widok uszkodzonej stacji

cji. Podczas pograżania ścianki z pomocą wibratora nastąpiło uszkodzenie stacji. Początkowo powstały spękania o szerokości kilku milimetrów, które następnie uległy znacznemu rozszerzeniu, lokalnie dochodząc do 2,5 cm. Na fot. 2 przedstawiono widok stacji po wystąpieniu uszkodzeń. Warto tutaj podkreślić, że obiekt nie stanowił jednolitej konstrukcji. Część bryły została dobudowana w roku 1998 do wcześniej istniejącego budynku. Spękania pojawiły się wyłącznie na dobudowanej części lub na jej styku z częścią starszą. Poza spękaniami skorupy budynku nie doszło do powstania większych szkód.

Należy wnioskować, że co najmniej dwie przyczyny miały swój udział w powstaniu awarii. Wiele wskazuje na to, że dobudówka stacji została posadowiona na fundamentach bezpośrednio opartym na gruntach nasypowych a więc niezgodnie z normą [13]. Nasypy w tym rejonie zbudowane są głównie z gruzu przemieszanego z piaskiem i w związku z tym mogą w nich występować makropory. Grunty takie często podatne są na dogęszczenie pod działaniem wibracji, co mogło być powodem osiadań fundamentu uszkodzonego budynku. Drugim czynnikiem nasuwającym się jako wyjaśnienie przyczyn jest fakt, że wykonawca robót ziemnych jeszcze przed przystąpieniem do zabezpieczenia wykopu prowadził prace na całym odcinku, na którym ściana przebiegała w pobliżu stacji. Tak więc istniała w tym miejscu niemal pionowa skarpa o wysokości ponad 2 m już w momencie rozpoczęcia pograżania grodzic. Odształcenia nawierzchni drogowej na obszarze stacji paliw wskazują, że nastąpiło przemieszczenie niepodpartych ścianą mas gruntowych w kierunku wykopu. Najprawdopodobniej zjawisko wywołane

zostało przez wibracje powstałe podczas instalacji ścianki. Mogły spowodować one częściowe uplastycznienie warstw gruntu niespoistego zalegającego w tym miejscu, umożliwiając tym samym jego „płynięcie” w kierunku wykopu.

W związku z tym wykonawca zabezpieczenia zwrócił się do autorów projektu z prośbą o rozwiązanie problemu. Zdecydowano się powrócić do statycznego wciskania grodzic z pomocą płuczki wodnej. Jednak w celu wyeliminowania przeszkody w postaci bruku morenowego zastosowano podwiercanie za pomocą świda o średnicy 60 cm prowadzonego w rusze obsadowej. Każdy z wykonanych otworów po usunięciu z niego urobku wraz z brukiem morenowym był zasypywany urobkiem z kolejnego otworu. Oczywiście okrucy skalne były eliminowane. Tym razem całość robót została zakończona bez dodatkowych przeszkód, a w ich trakcie nie stwierdzono dalszych uszkodzeń budynku stacji paliw.
